CUADRO DE FALLAS DE TURBOS NÉMOTORS

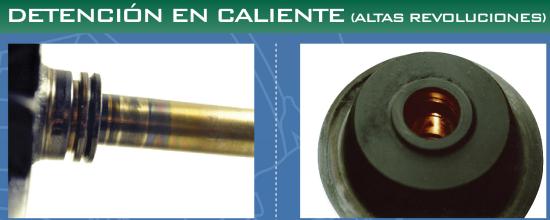
Marcas circulares en la región de los bujes.
